# 1 Auswertung Testbetrieb eRTW

## 1.1 Allgemeines und Zielsetzung

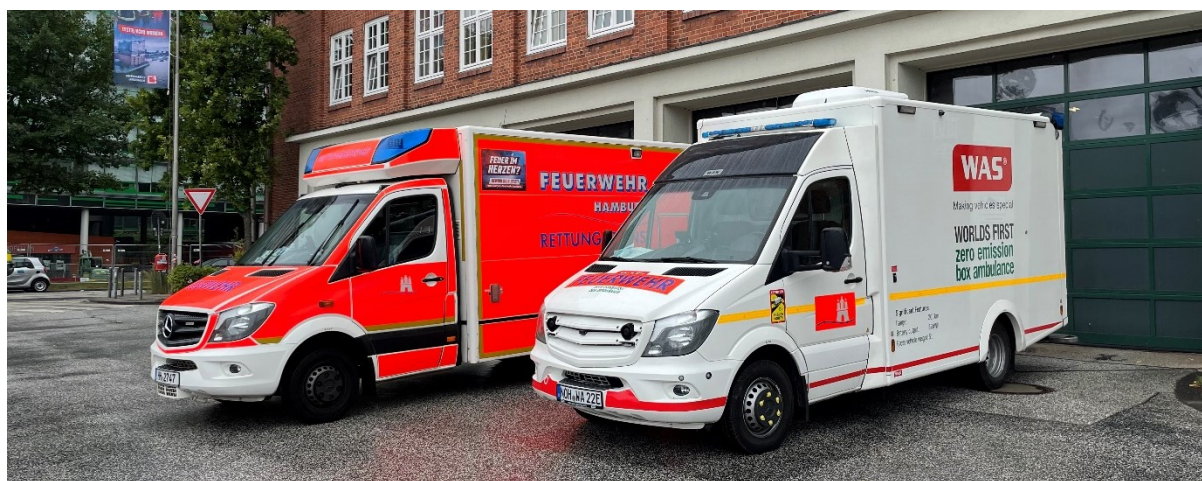
Abbildung 1 Aufnahme Testbetrieb an der Feuerwache Berliner Tor mit originärem 22 RTW C und Testfahrzeug eRTW der Firma W.A.S., Bild: Jörg Baumann mit freundlicher Genehmigung der W.A.S.
